**INFORMAÇÃO TÉCNICA Nº 428/2019 - SELMI/DICOPI**

| | <b>RELATÓRIO DE FISCALIZAÇÃO</b> | | <b>DIFISC</b> |
| | DIVISÃO DE FISCALIZAÇÃO AMBIENTAL – DIFISC | | Nº 279/2019 |

| QUALIFICAÇÃO DO INSPECIONADO | | | |
|---|---|---|---|
| Nome ou Razão Social: SULINA COMÉRCIO DE OLEOS LTDA. | | | |

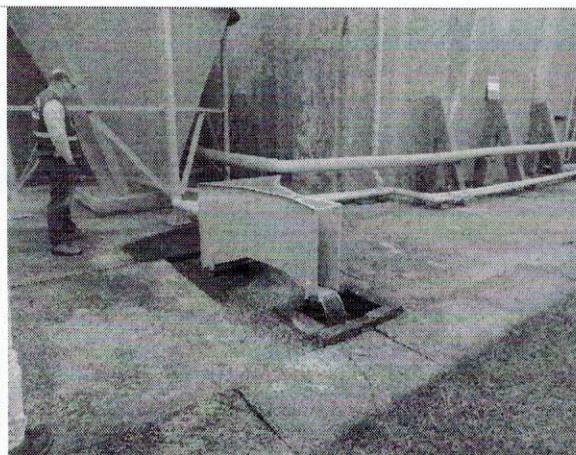
O corpo receptor do efluente líquido é o Arroio Passo Fundo. No medidor de vazão o efluente líquido tratado apresentava aspecto límpido e incolor, no momento da vistoria.

Figura 1 – Efluente líquido tratado.

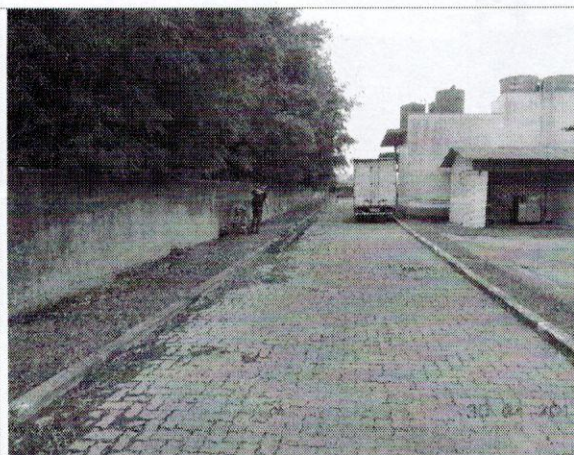
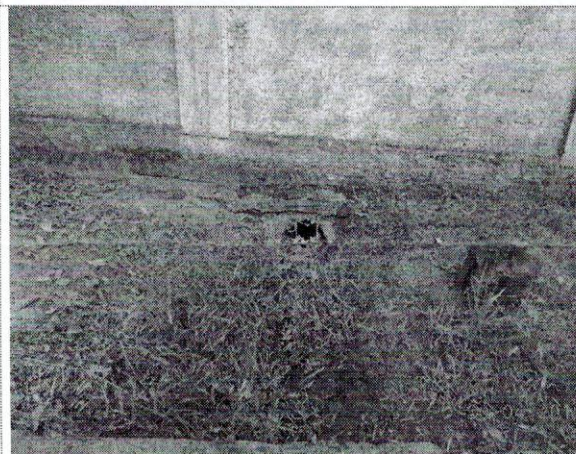
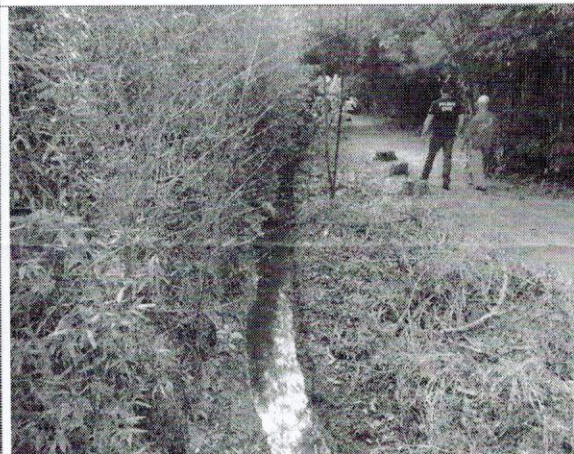
Conforme relatos de reclamantes, a empresa estaria lançando clandestinamente pela propriedade vizinha efluente não tratado na rede pluvial, por isso a propriedade vizinha (Cabanha Nova Zelandia) foi fiscalizada não sendo encontrado vestígios de tubulações clandestinas. O responsável pela área afirmou que não existem tubulações enterradas dentro da propriedade dele, existe uma drenagem pluvial que margeia o muro que divide a cabana da empresa Sulina, tal drenagem apresentava água com bom aspecto.

Figura 2 – Muro de divisa do empreendimento.

Figura 3 – Muro de divisa do empreendimento.

Figura 4 – Muro de divisa do empreendimento.

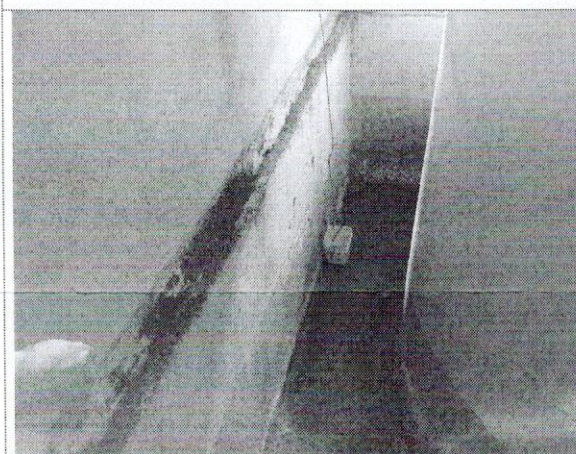
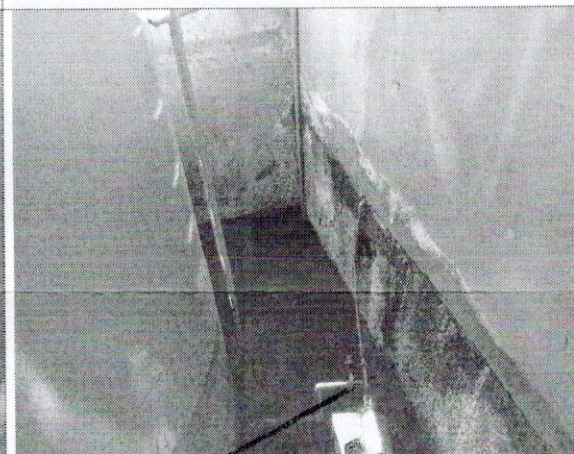
Existe 1 tanque de soda caustica com capacidade de 35 m³, instalado em local com piso, cobertura e bacia de contenção de vazamentos.

Figura 5 – Bacia de contenção do tanque de soda caustica.

Figura 6 – Bacia de contenção do tanque de soda caustica.

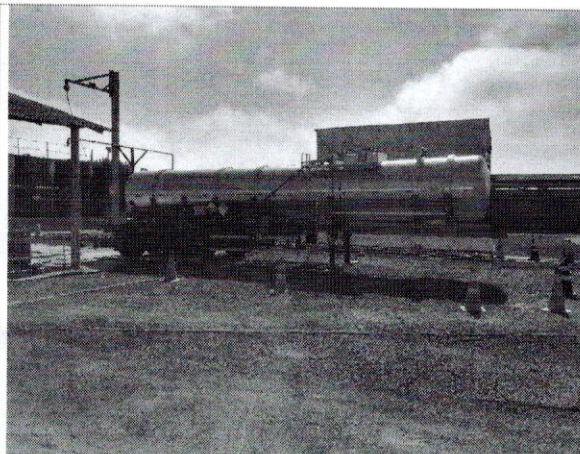
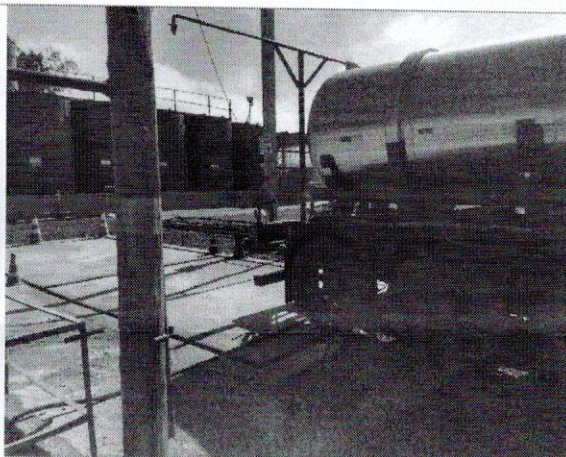
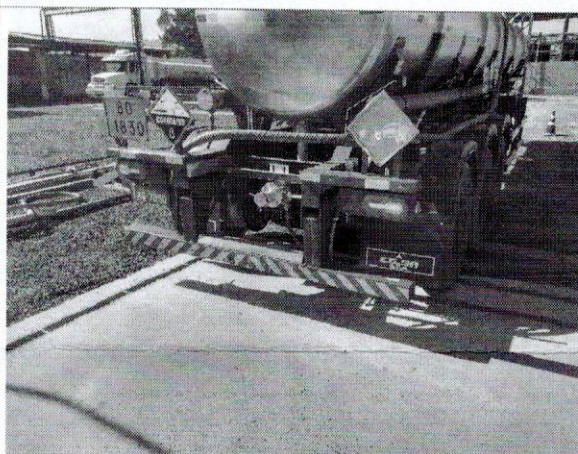
Existia ainda 1 tanque de veículo contendo ácido sulfúrico, com capacidade de 24 m³, estacionado no pátio do empreendimento. As válvulas do tanque estavam sobre local com piso e calha de contenção de vazamentos, direcionada a bacia de contenção de vazamento. Esse veículo estava estacionado provisoriamente no local, devido a manutenção do tanque deste produto, que será concluída em prazo de 1 semana, conforme informação do Sr. Simione.

Figura 7 – Tanque para armazenagem de ácido sulfúrico.

Figura 8 – Tanque para armazenagem de ácido sulfúrico .

Figura 9 – Tanque para armazenagem de ácido sulfúrico.

- Adequação do armazenamento de ácido sulfúrico, em local com piso impermeabilizado e sistema de contenção de vazamentos devidamente dimensionado;
- Apresentar relatório técnico e fotográfico, acompanhado de ART (Anotação de Responsabilidade Técnica), do técnico responsável, comprovando o cumprimento de desta exigência.

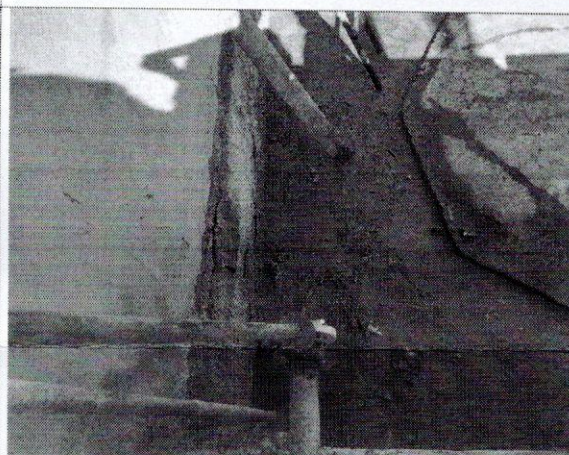
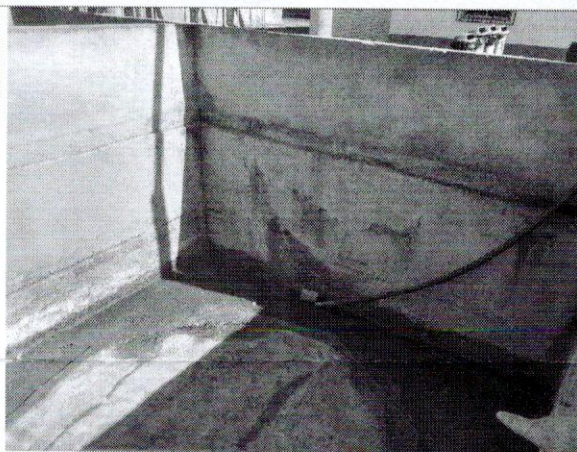
Figura 10 – Contenção do tanque de ácido sulfúrico

Figura 11 – Contenção do tanque de ácido sulfúrico.

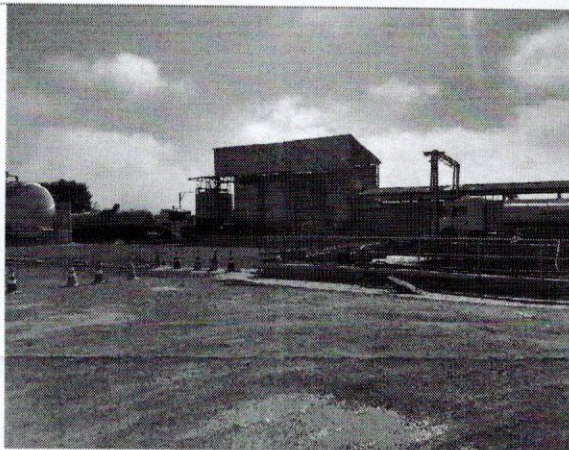
Figura 12 – Processo suspenso.

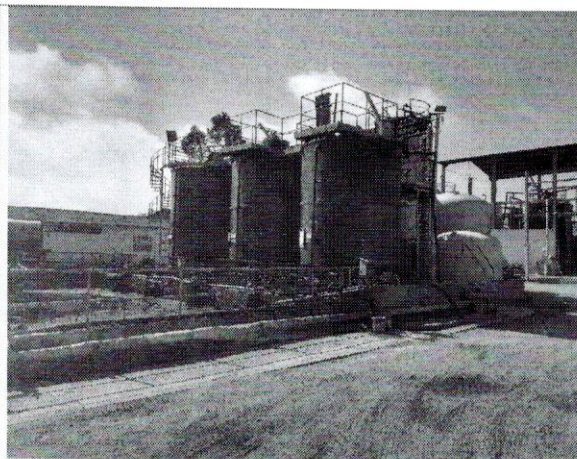
Existem 3 reatores antigos localizados no prédio junto a entrada do empreendimento e 1 tanque de equalização. Ademais existem ainda 3 reatores junto a área central do empreendimento, instalados anteriormente, estando a FEPAM ciente e em processo de atualização de licenciamento. Existem ainda 10 tanques de produto final, para armazenagem e carregamento. Todos os equipamentos citados encontram-se instalados em local com piso em boas condições visuais e bacia de contenção de vazamentos, durante a fiscalização.

Figura 13 – Reatores.

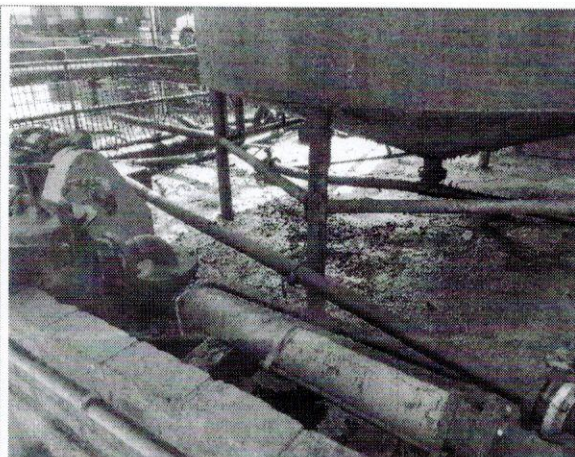
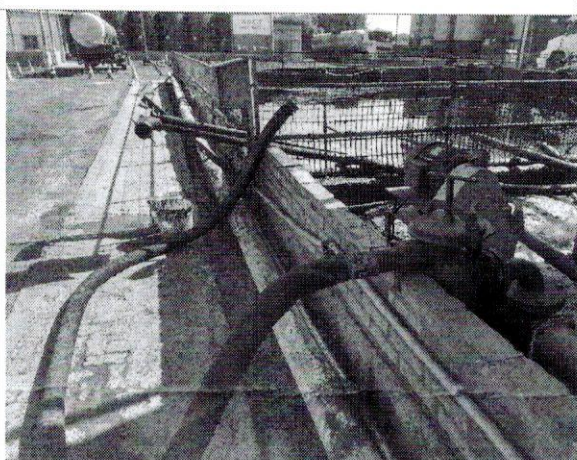
Figura 14 – Conteção dos reatores.

Figura 15 – Contenção dos reatores.
