Relatório de Vistoria nº 550/2021:

Elaboração: Eng. Ftal. Mateus Köester – CREA: RS168589.

Localização: Avenida Sete de Setembro, S/N

O presente Relatório de Vistoria tem o intuito de avaliar o pedido de exclusão uma fração da poligonal definida como área da Unidade de Conservação Parque Natural Municipal Morro José Lutzemberger. No dia 30/09/2021 às 9:30 hrs os técnicos do Departamento de Licenciamento Ambiental realizaram uma vistoria “*in loco*” nos lotes que solicitaram a sua exclusão da referida poligonal.

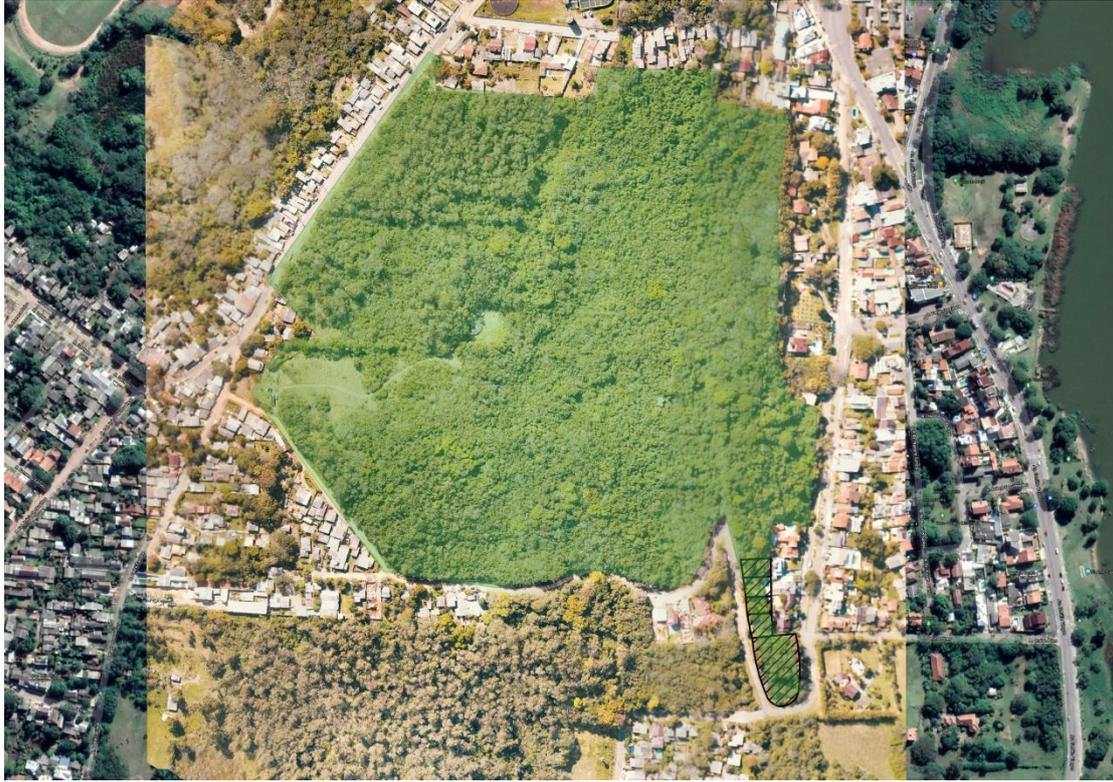
Imagem 1: ortofoto da UC com a poligonal atual em destaque (transparência verde) e lotes que solicitaram a exclusão (área hachurada).

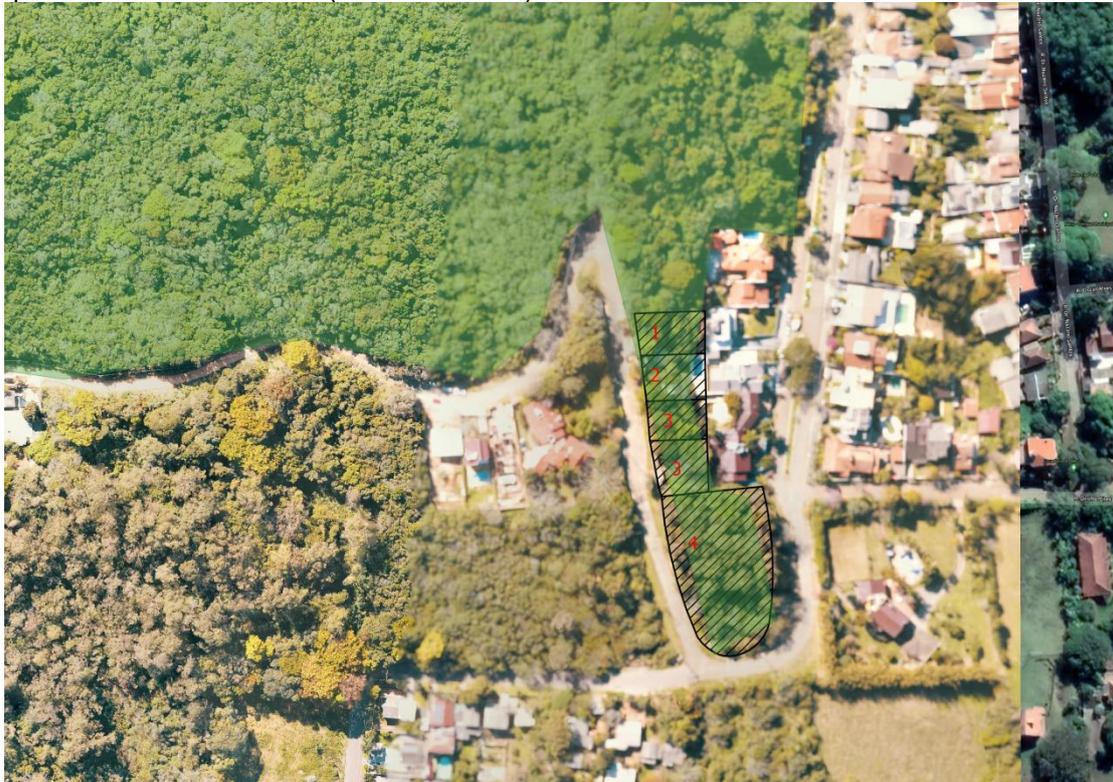
Imagem 2: detalhes dos lotes com pedido de exclusão, para melhor compreensão os mesmos foram numerados, optamos por repetir o lote 3 devido ao fato de que trata-se do mesmo imóvel não havendo divisão física entre os lotes.

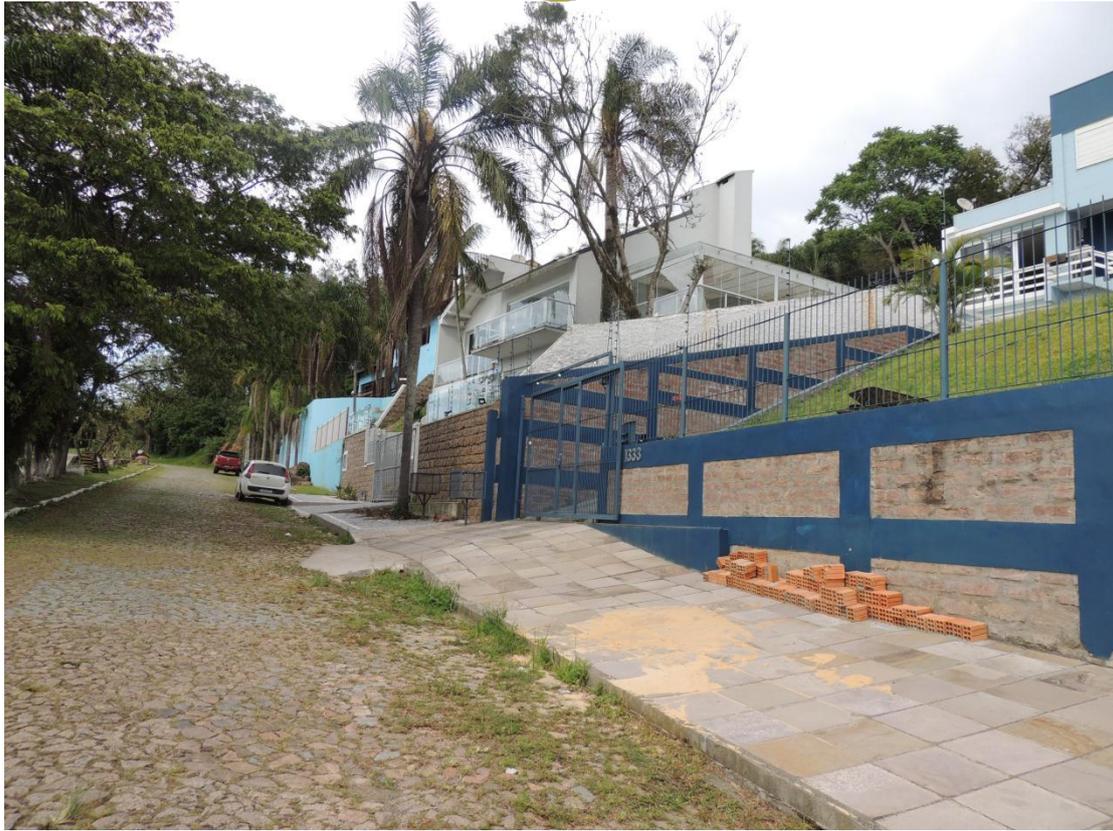
Imagem 3: residências da Av. Sete de Setembro que são contíguas aos lotes que solicitaram a exclusão da poligonal.

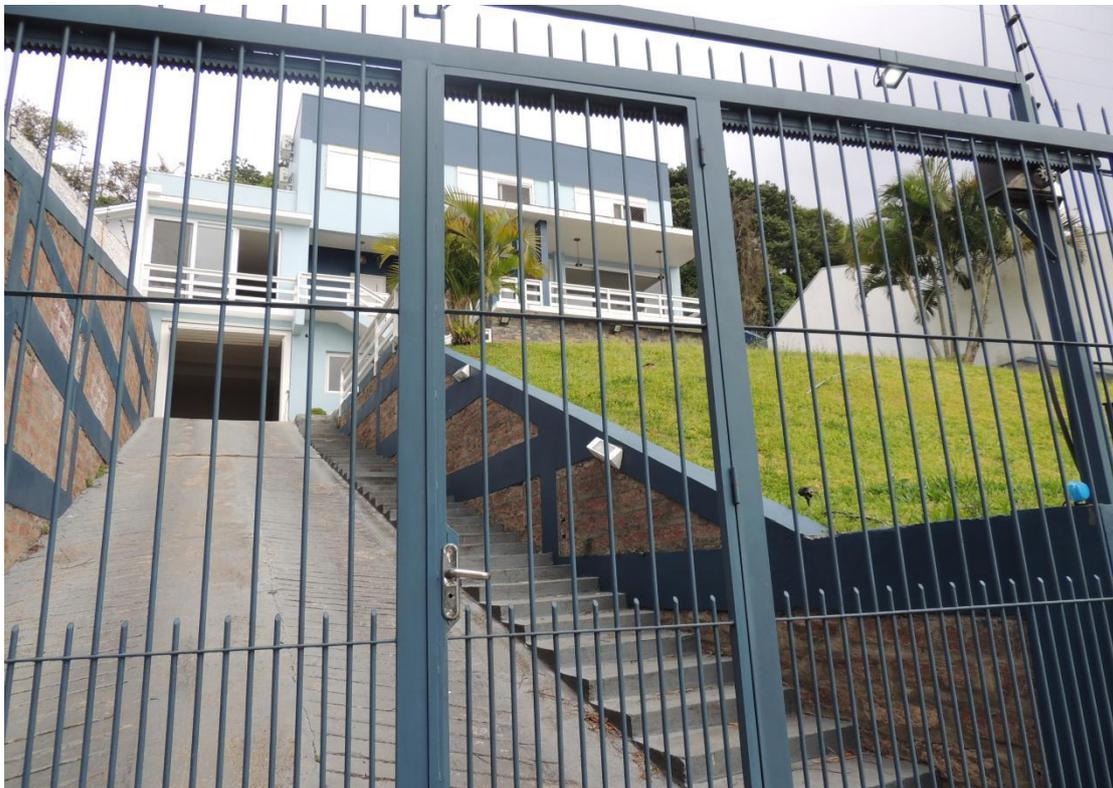
Imagem 4: residência existente na parte frontal do lote nº 1.

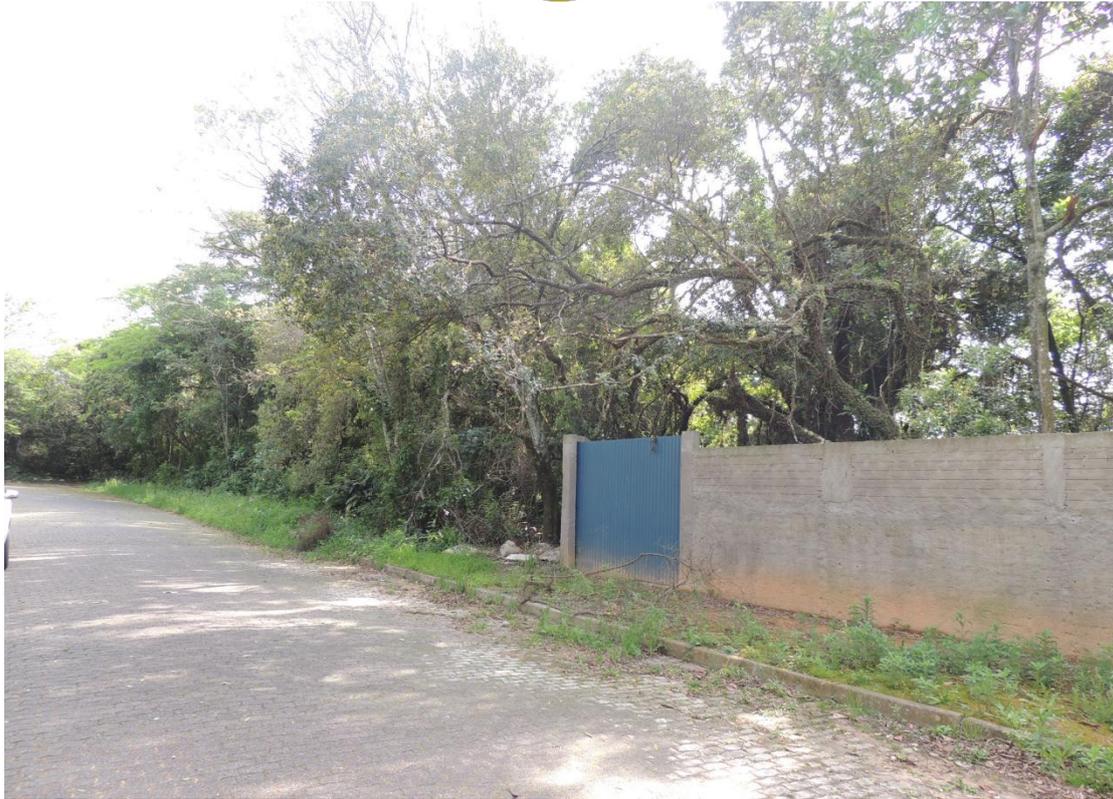
Imagem 5: Lote 1, primeiro dos 3 lotes que são murados na porção sul da UC.

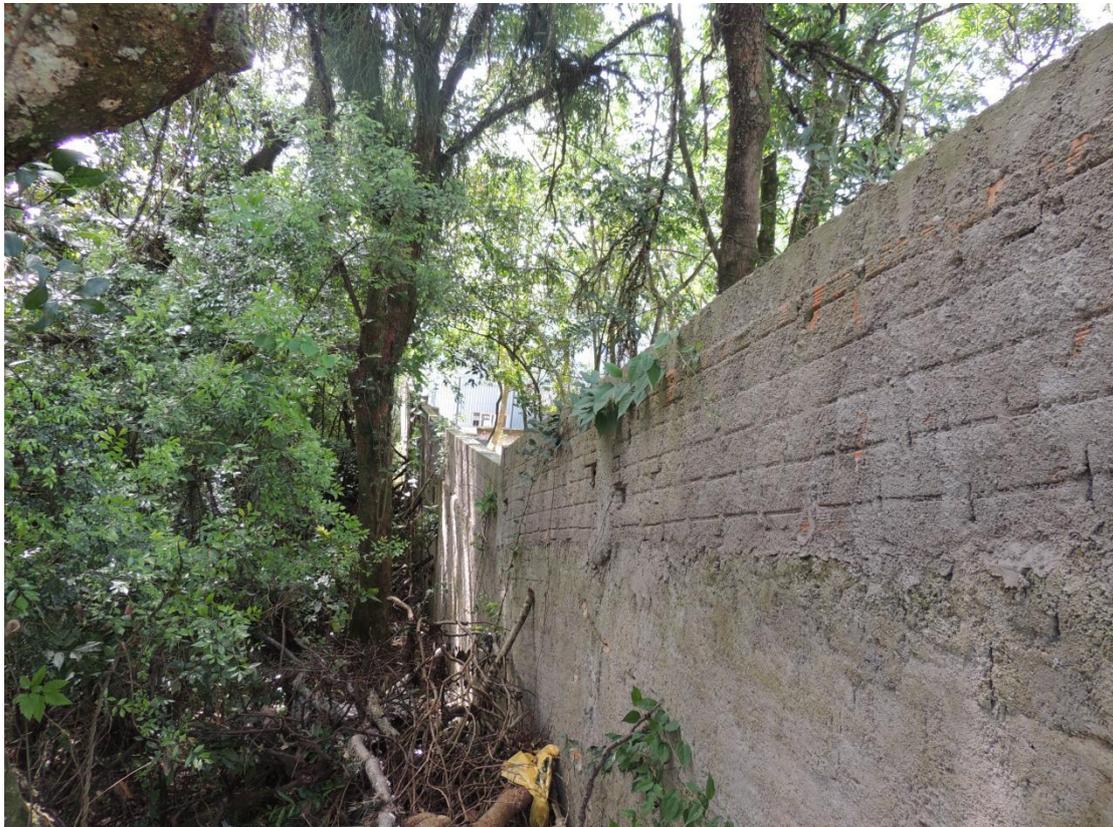
Imagem 6: muro do lote 1, perpassando da rua Rodolfo Zenker até a Av. Sete de Setembro, constituindo em barreira física consolidada.

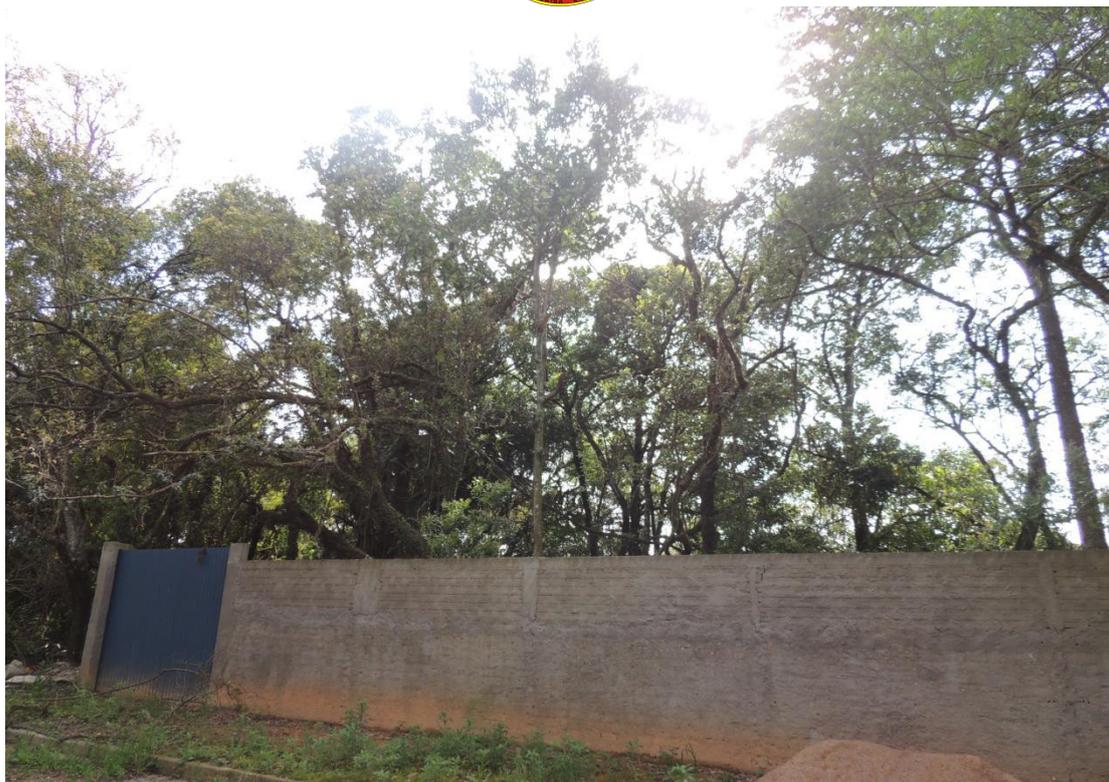
Imagem 7: retrata o dossel do lote nº 1, apesar de ser o lote menos rarefeito em vegetação e ser composto por espécies nativas. Já apresenta um dossel mais rarefeito em relação ao contínuo de vegetação existente na UC.

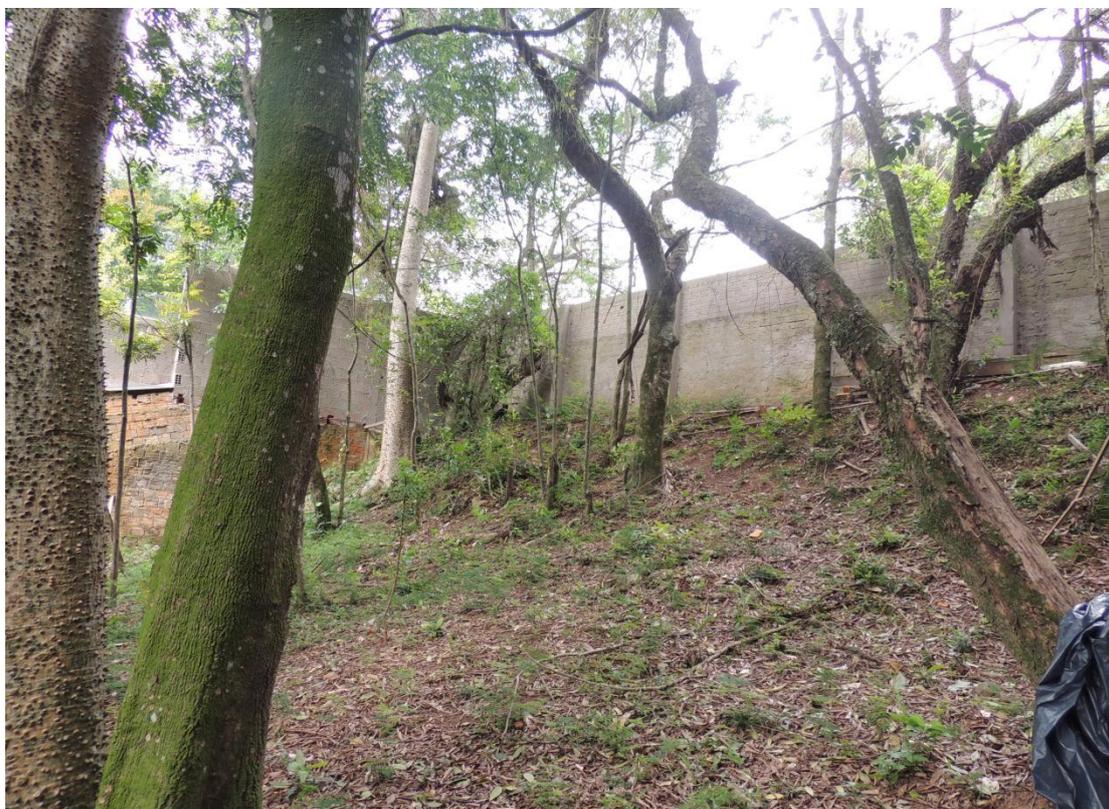
Imagem 8: parte interna do lote 1, apesar de ser o lote que mais tem presença de vegetação por restrição de autorização de supressão de vegetação pretérita, a presença de sub-bosque já é bem rarefeita por efeito do uso do lote pelos residentes.

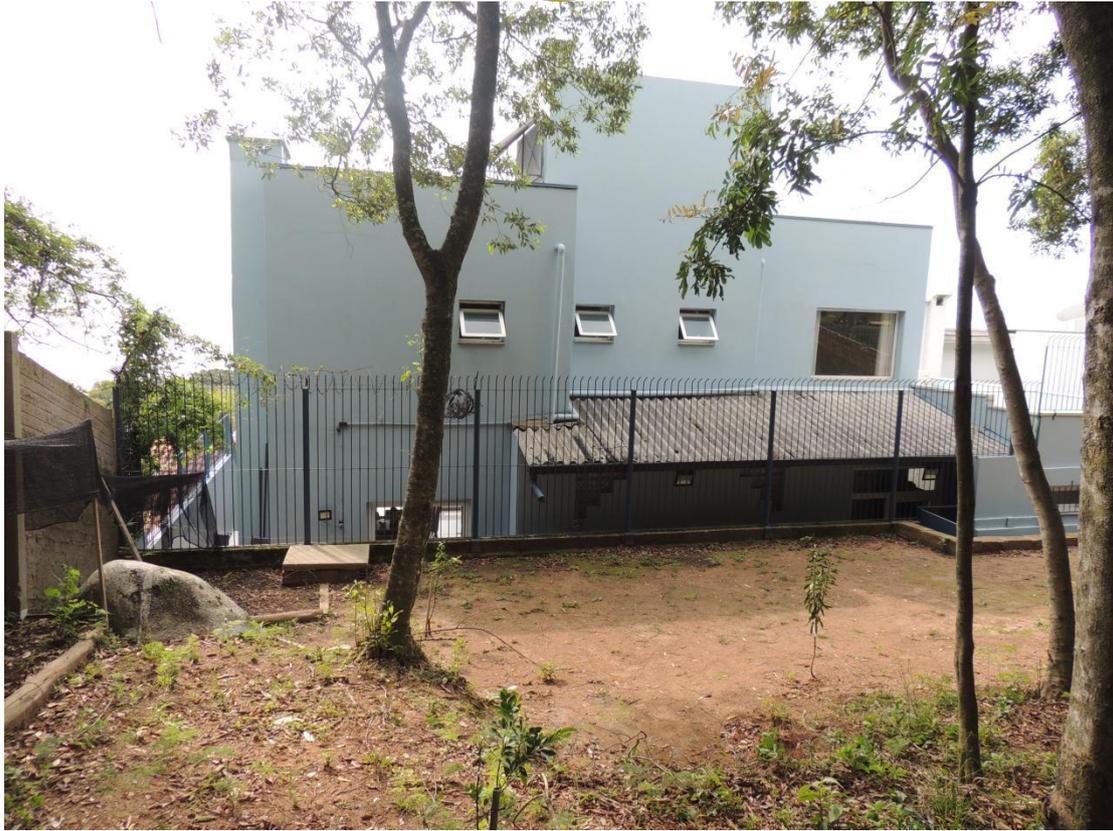
Imagem 9: fundos da residência existente no lote n° 1.

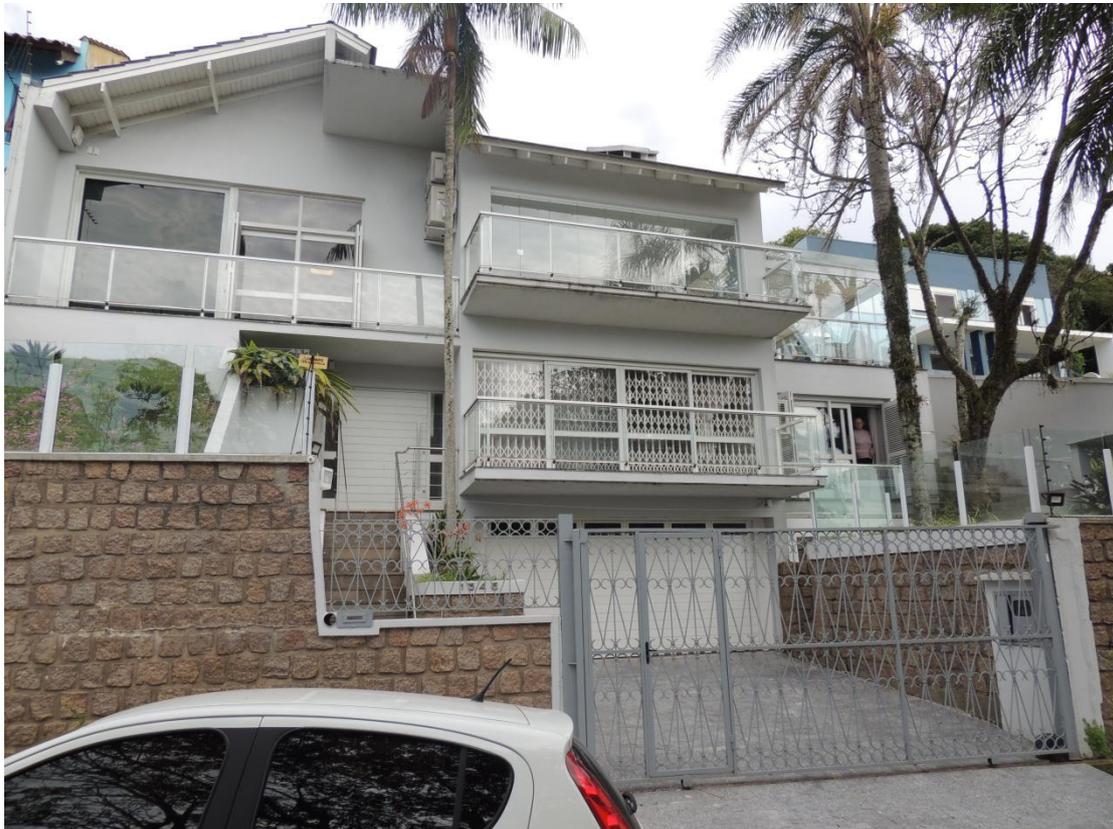
Imagem 10: residência existente no lote n° 2.

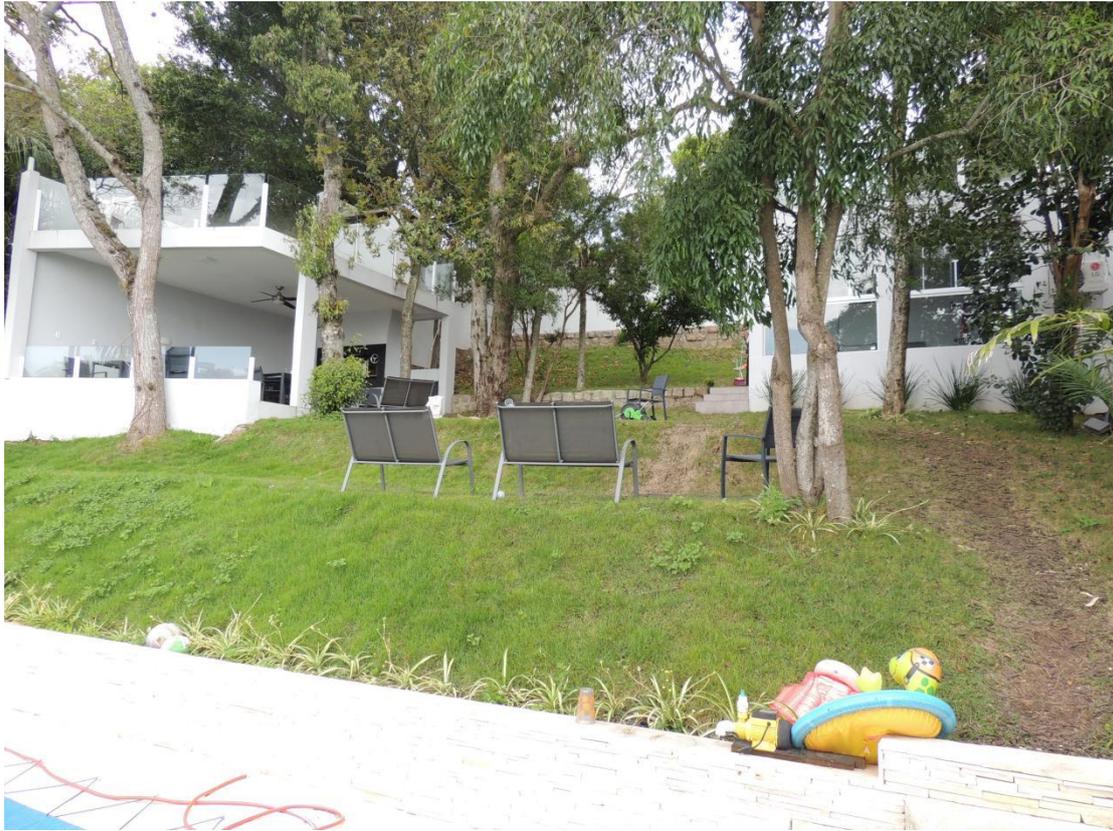
Imagem 11: vista geral dos fundos do lote 2, já existem 2 edículas de apoio da residência, bem como já foram executadas atividades paisagísticas no lote (terraceamento do talude, gramado e outras forrações diversas).

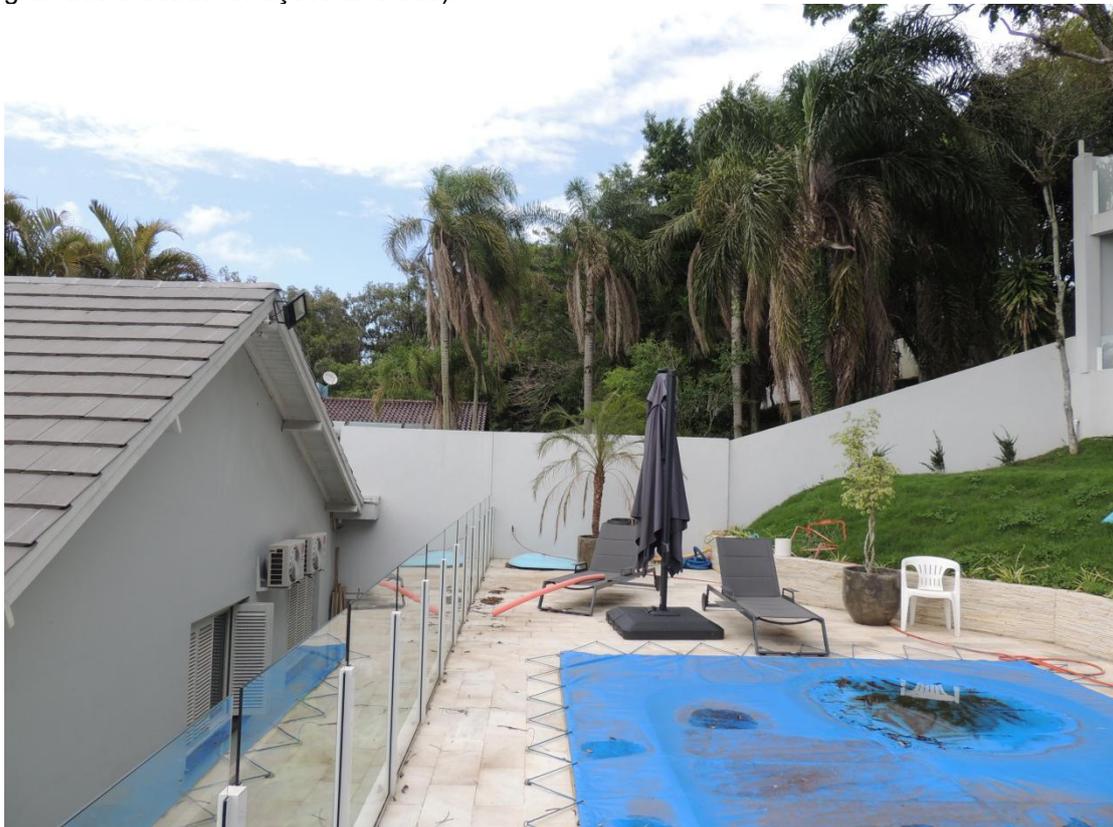
Imagem 12: piscina existente no lote 2.

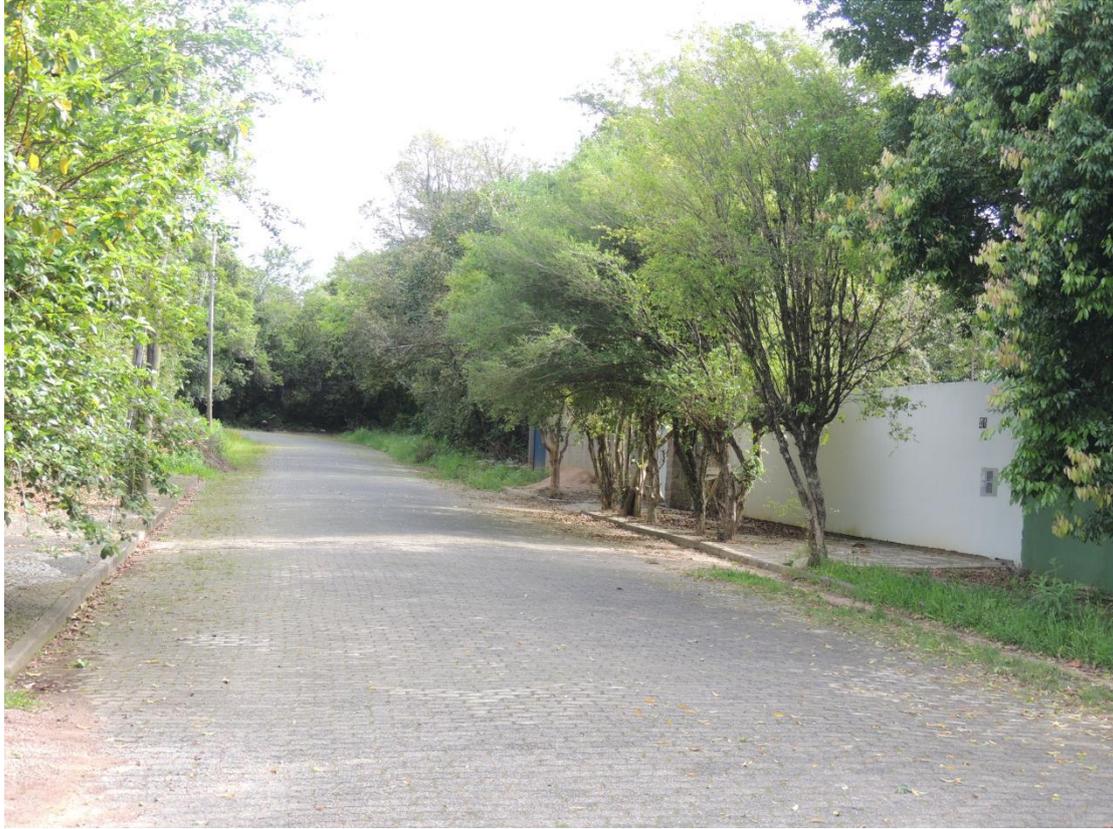
Imagem 13: muro e calçada do lote 2, assim como o lote 1 já está totalmente cercado por muro em seu perímetro, havendo inclusive portão para entrada de veículos.

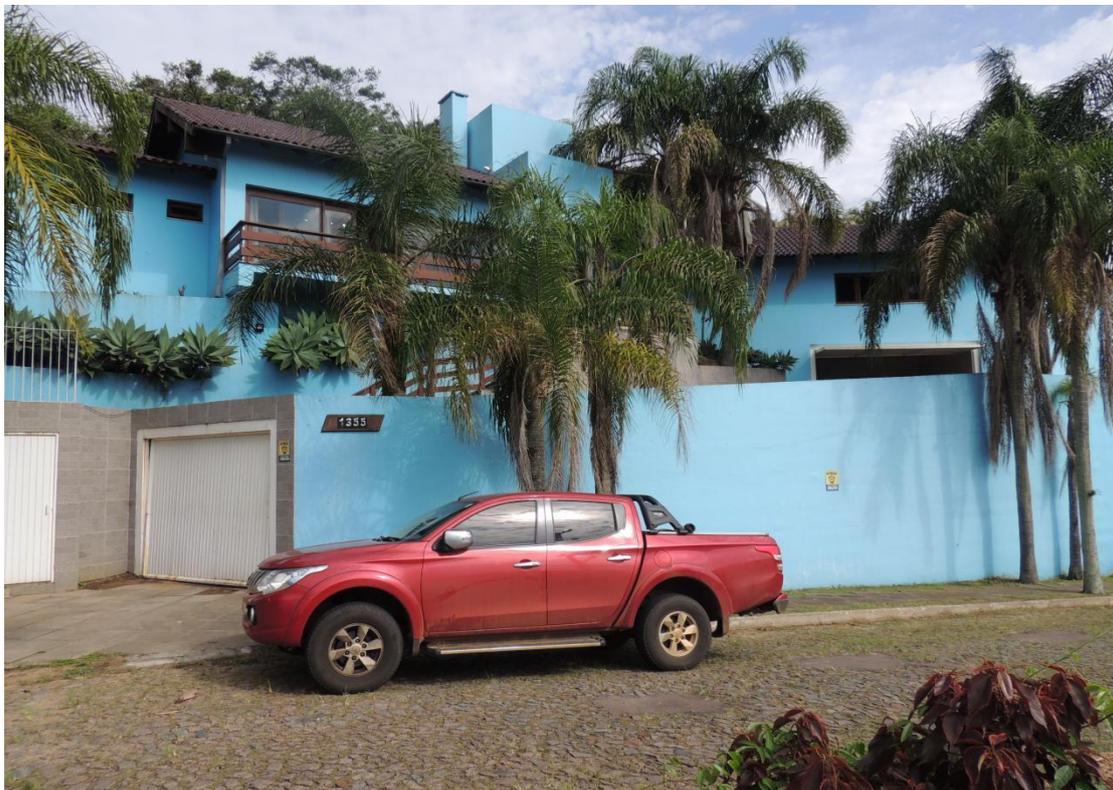
Imagem 14: residência vinculada ao lote n° 3.

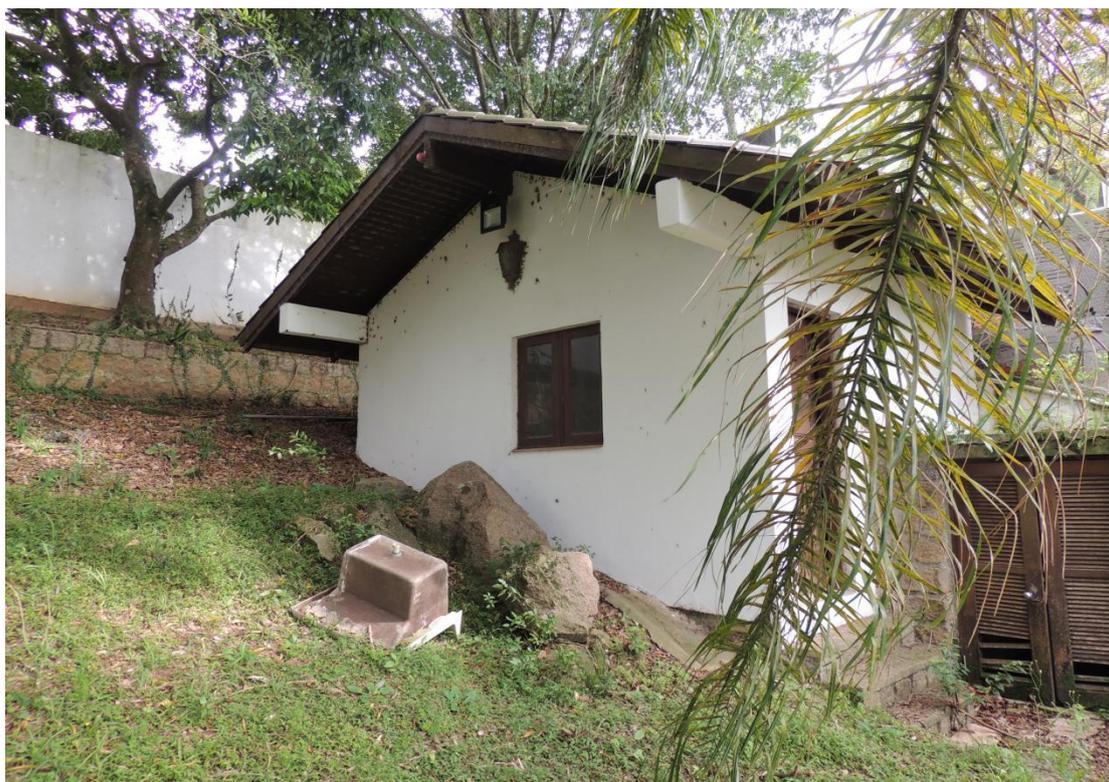
Imagem 15: pequena edícula existente nos fundos do lote 3.

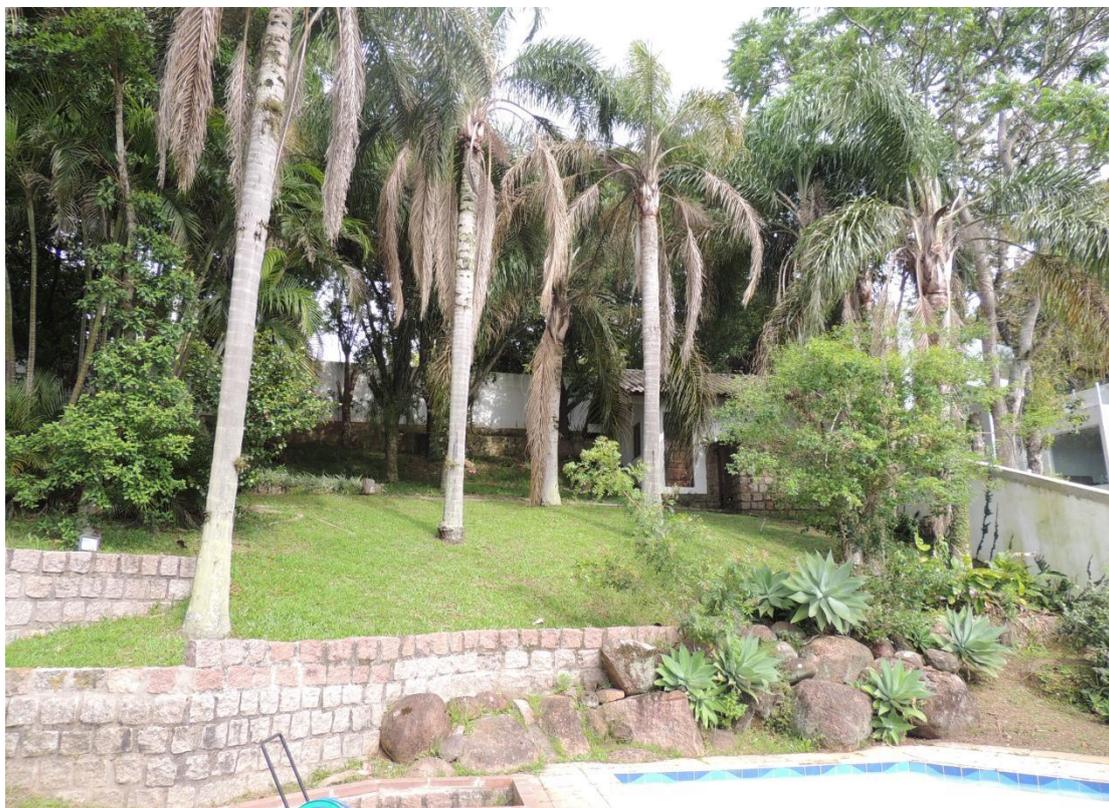
Imagem 16: tomada geral do lote nº 3 com a edícula ao fundo, neste lote também é possível identificar a modificação do terreno por atividades paisagísticas (plantio de palmeiras, forração e plantas ornamentais), modificação da topografia por muros de arrimo, piscina e muro em todo o seu perímetro.

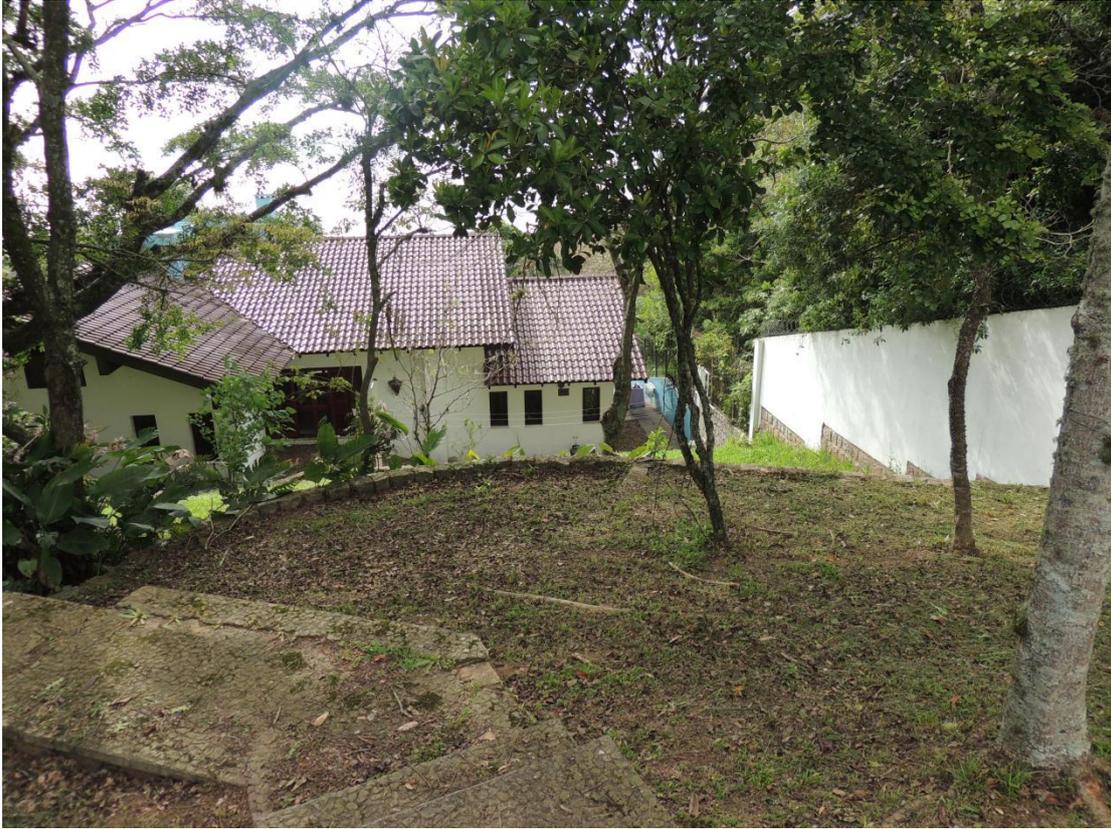
Imagem 17: vista do lote nº 3 para a residência contígua.

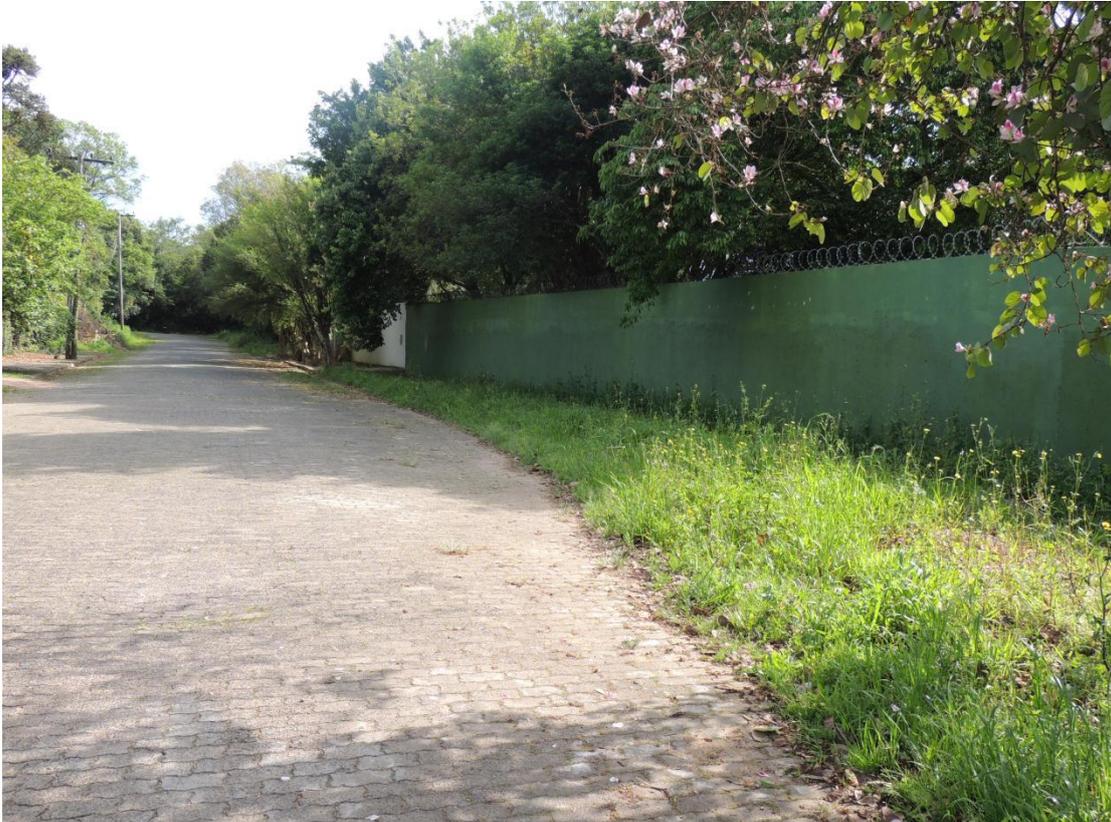
Imagem 18: muro do lote nº 3 cercando todo o seu perímetro.

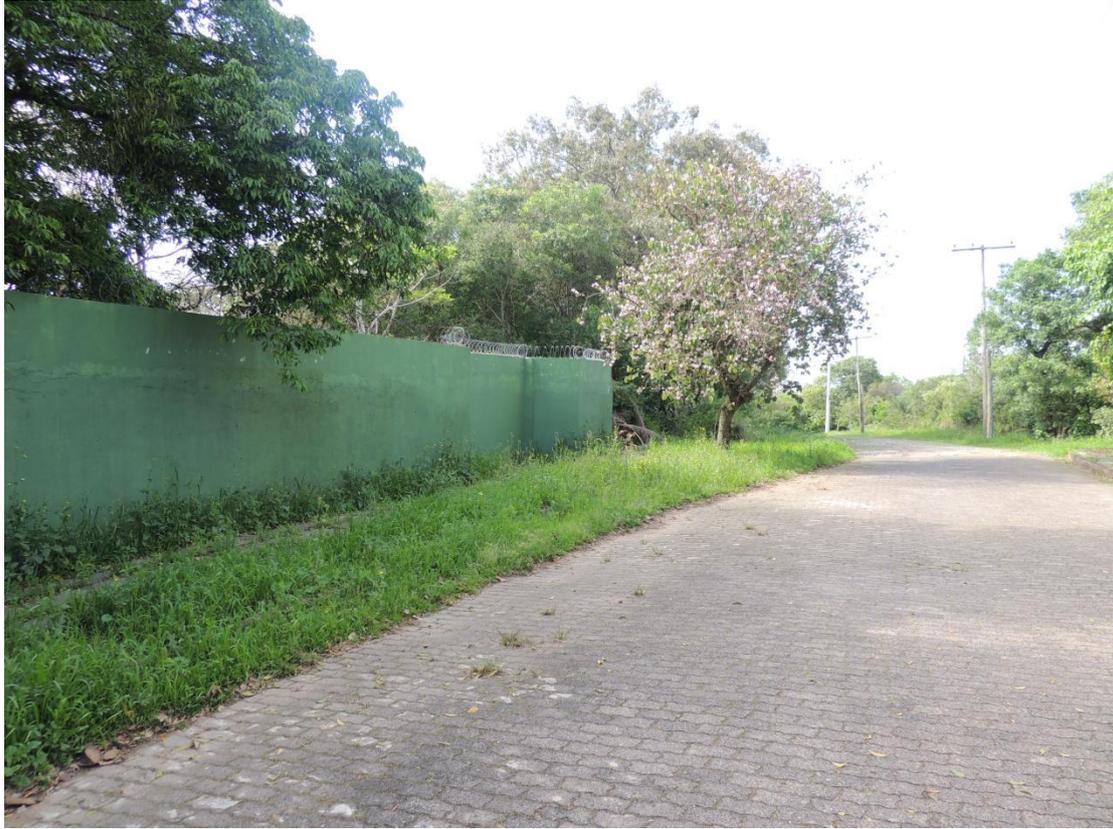
Imagem 19: parte final do muro do lote nº 3 e início do lote nº 4 localizado na esquina da Av. Sete de Setembro com a rua Rodolfo Zenker.

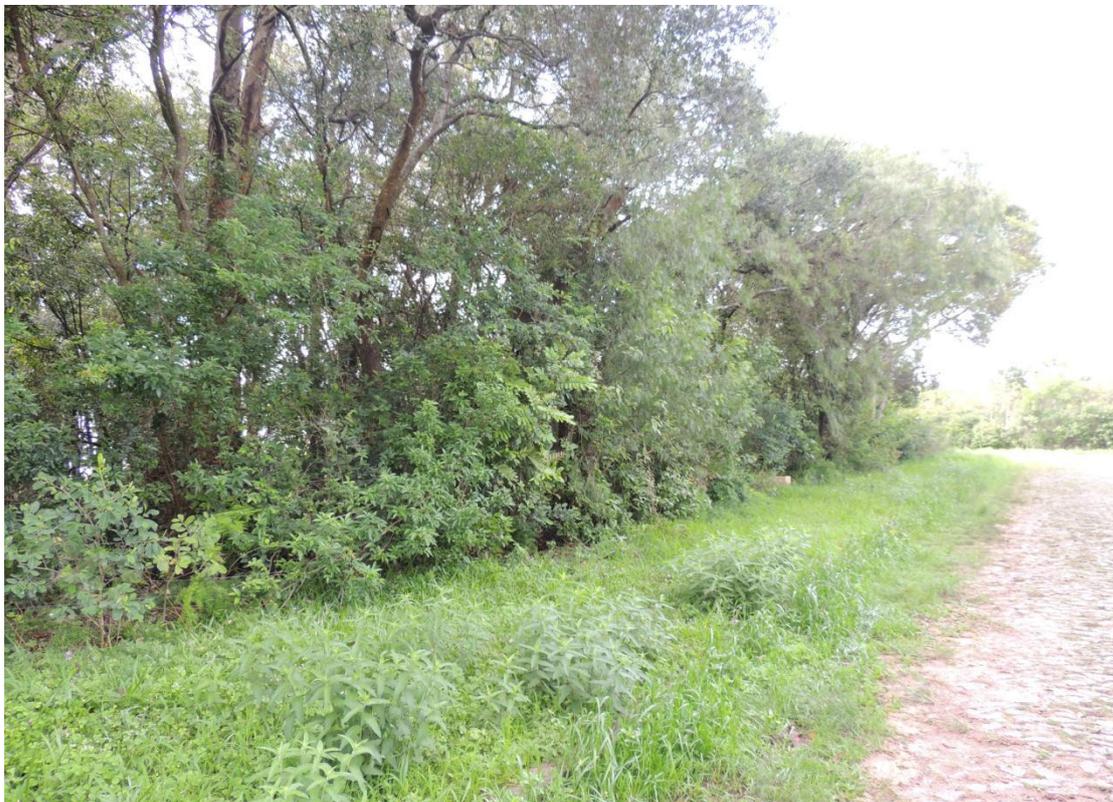
Imagem 20: lote nº 4 presença de um plantio abandonado de Eucalitpus com vegetação regenerante no sub-bosque.

Em relação ao lote n° 4 recomenda-se igualmente a sua exclusão da poligonal pela descontinuidade, haja visto que excluindo-se os lotes 1, 2 e 3 da poligonal, o lote 4 permaneceria isolado sem qualquer ligação física com a poligonal remanescente da UC.

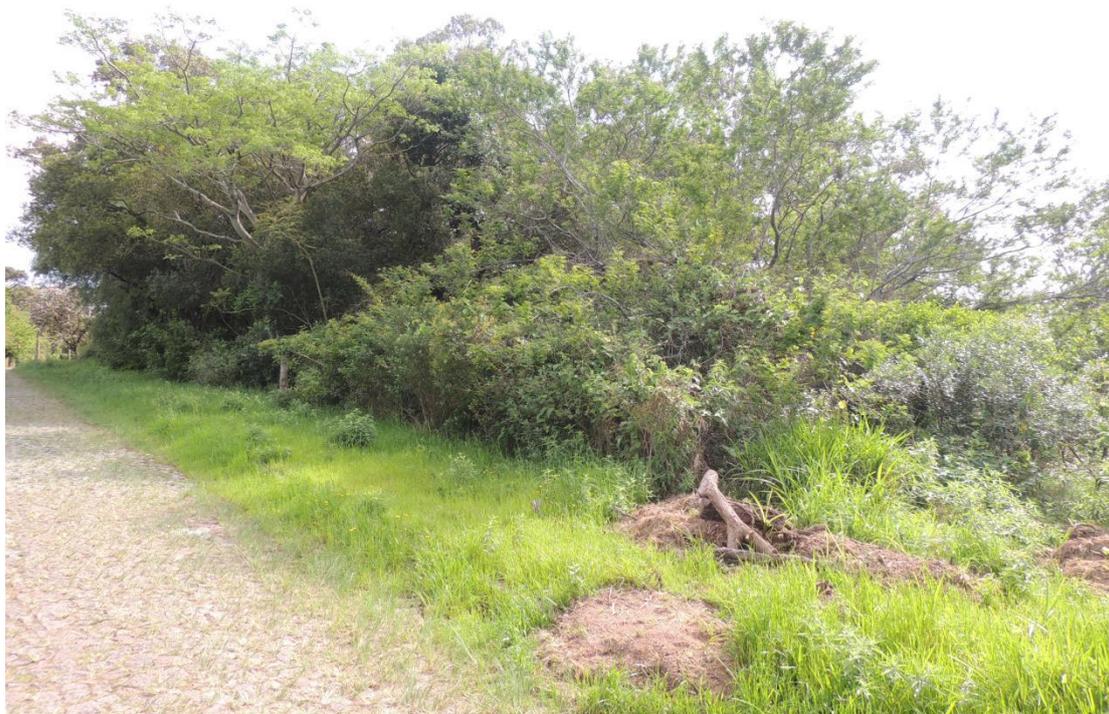
Imagem 21: imagem do lote 4 próxima a esquina, esta parte do lote era objeto de roçadas, estando a vegetação num estágio menos avançado neste local, predominando arboretas e espécies pioneiras.

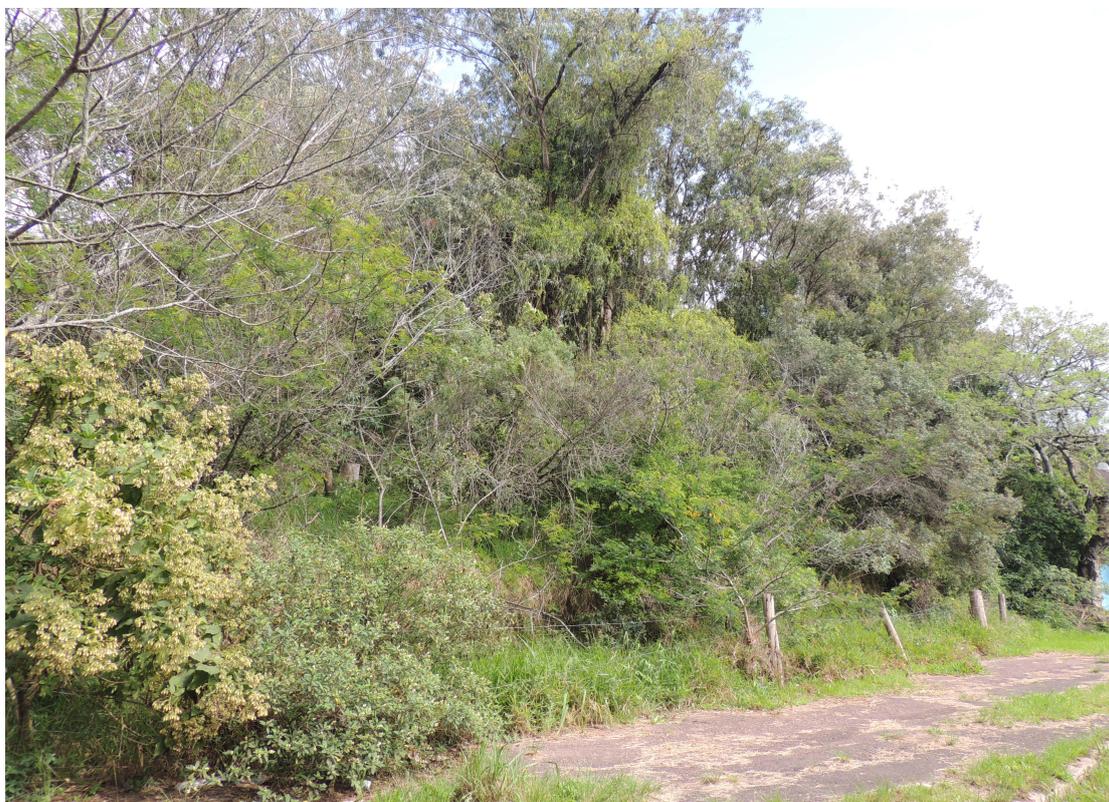
Imagem 22: visada do lote 4 pela Av. Sete de Setembro, plantio de eucaliptos e sub-bosque em processo de regeneração natural.

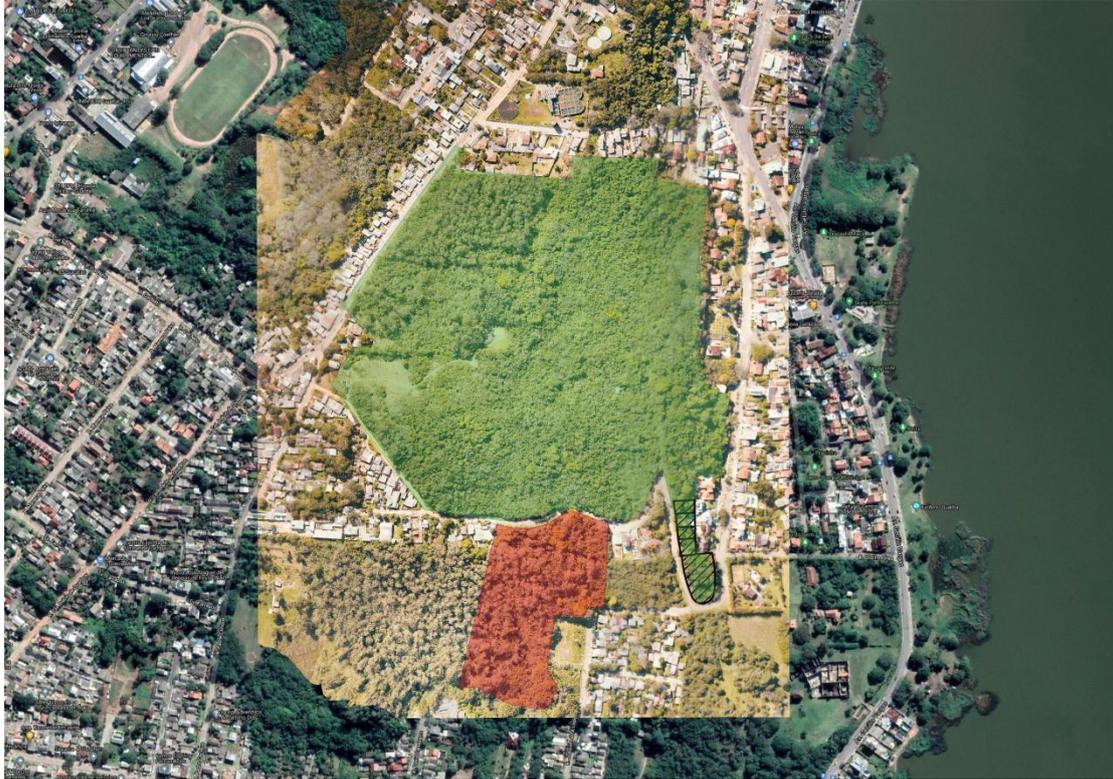
Imagem 23: proposta de área (poligonal vermelha) para a criação de corredor ecológico como alternativa às áreas que recomenda-se a exclusão da poligonal da UC.

A proposta apresentada não enseja na anexação da área delimitada pela poligonal destacada na imagem n° 23 à poligonal da UC. Porém a área destacada não apresenta nenhum tipo de bemfeitoria, sendo que em alguns locais a vegetação apresenta bom desenvolvimento sucessional.

Como alternativa para a criação do referido corredor ecológico, sugerimos a utilização de áreas que ainda não estão ocupadas ao longo da rua Donário Inácio dos Santos, para efetivar o corredor ecológico até a gleba do antigo Matadouro São Geraldo.

Para esta área foi exarada uma Certidão de Diretrizes para Loteamento e posteriormente uma licença ambiental em fase de licença prévia (LP) pela FEPAM para a gleba onde está inserida a poligonal indicada. A criação do novo corredor inclusive seria mais fácil de ser materializada, podendo ser tratada na definição das áreas verdes e recreacionais a serem implantadas pelo futuro loteamento.
